Zur Neuverfugung an der St. Johannis Kirche in Ellrich

Berichte zur Denkmalpflege-Forschung

**Dipl.-Ing. A. Rinne
Prof. Dr.-Ing. F.S. Rostásy**

März 1995

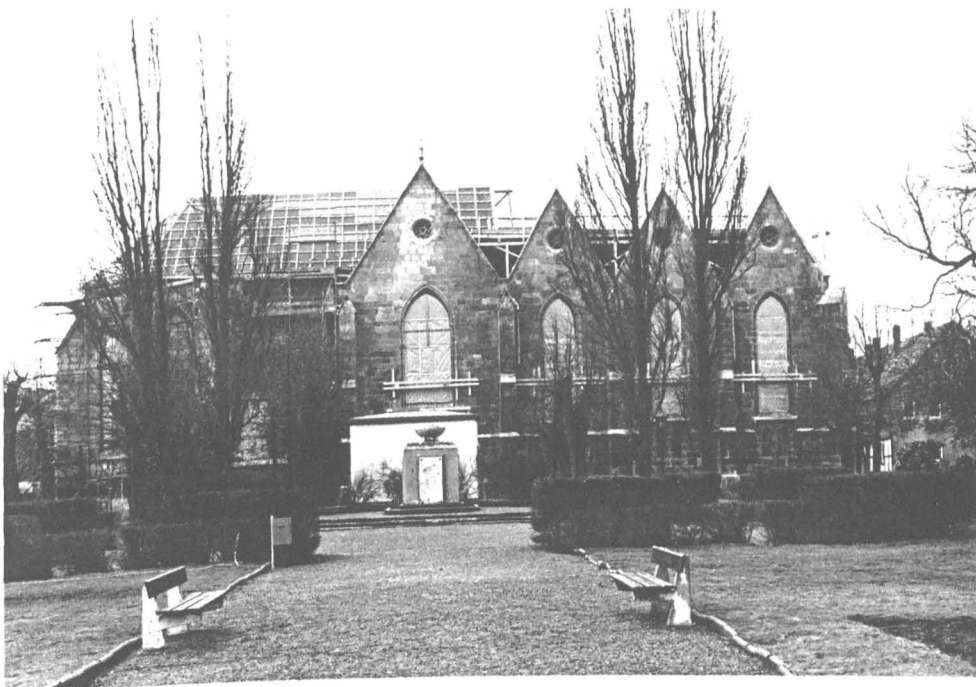
Abb. 1.1: Die St. Johannis Kirche in Ellrich 1993

Diese Bauweise bedeutete eine hohe Schadensanfälligkeit. Die hohe Feuchtebelastung des Mauerwerks durch Löscharbeiten und mangelnde Bauunterhaltung, verstärkt durch Treibmineralbildung am injizierten Turmmauerwerk, haben den Gipsmörtel aufgeweicht und das Mauerwerksgefüge geschwächt. Wegen mangelnder Standsicherheit mußte der Turm 1960 abgebrochen werden.

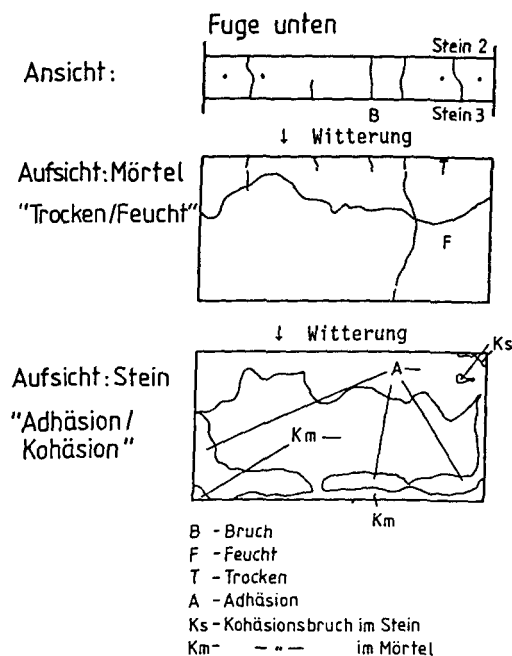
Abb. 2.8: Bruchbild eines Prüfkörpers

Folgende Brucharten können auftreten: Kohäsionsbruch im Stein oder im Mörtel oder ein Versagen in der Kontaktfläche, also Adhäsionsbruch. Die Haftzugfestigkeit kann nur bei reinem Adhäsionsbruch ermittelt werden, da es sich bei den Kohäsionsbrüchen um die Zugfestigkeit des betreffenden Materials handelt. In den meisten Fällen stellt sich ein kompliziertes Bruchbild aus mehreren Brucharten ein. Im Anhang wurden die Bruchbilder einiger Prüfkörper beigelegt.

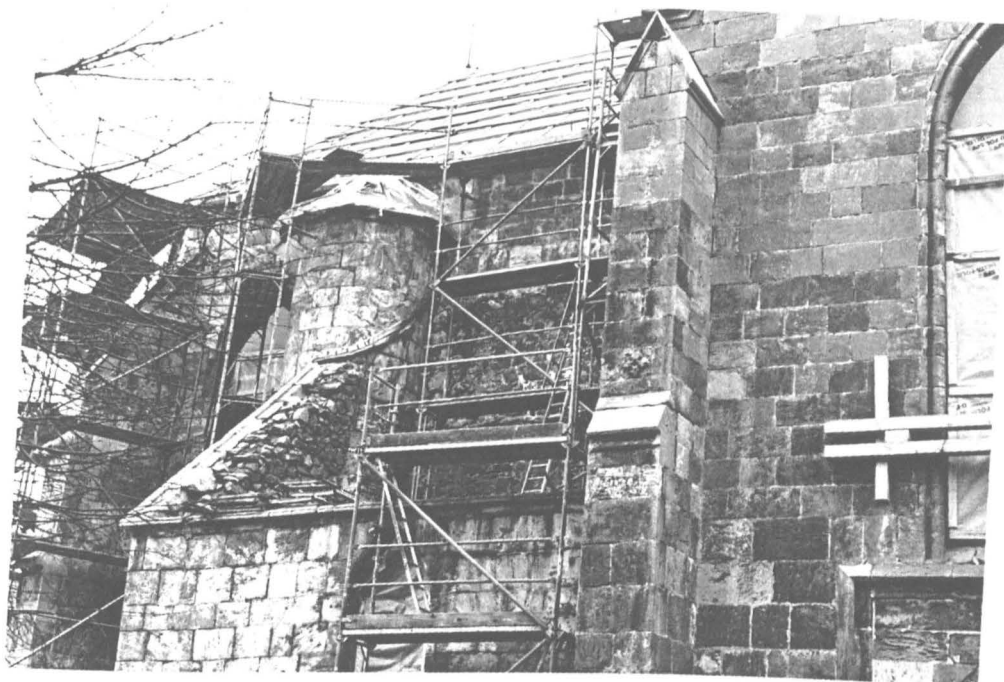
Abb. 3.1: Teilansicht des nördlichen Chores und Querhauses

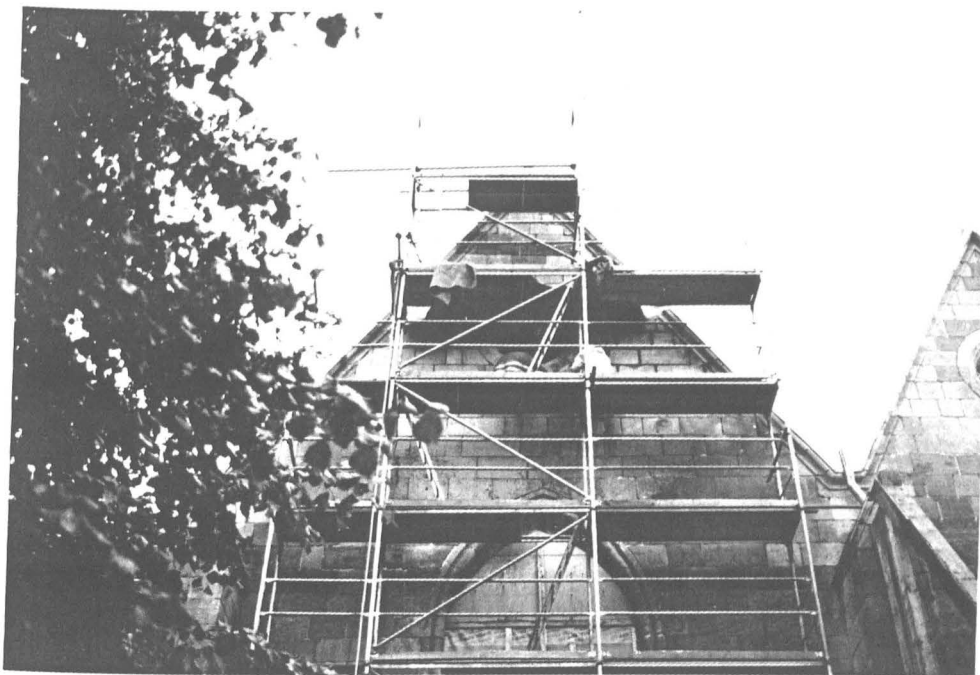
Abb. 4.8: Gesamtbild der eingerüsteten Musterachse

Abschließend wurde die gesamte Fläche, wie auf Abbildung 4.8 zu erkennen ist, wieder abgehängt. Zwei Wochen lang wurden die vorgehängten Jutebahnen feucht gehalten, um das Hydratisieren unbefußt von Wind und Austrocknung zu ermöglichen. Nach Beendigung der Nachbehandlungsphase konnten induktive Wegaufnehmer instrumentiert werden, um den Schritt vom Bewitterungsprüfkörper zum Objekt auch auf diesem Weg nachzuvollziehen (Abb. 4.9). Die Klimadaten wurden fortlaufend aufgenommen.

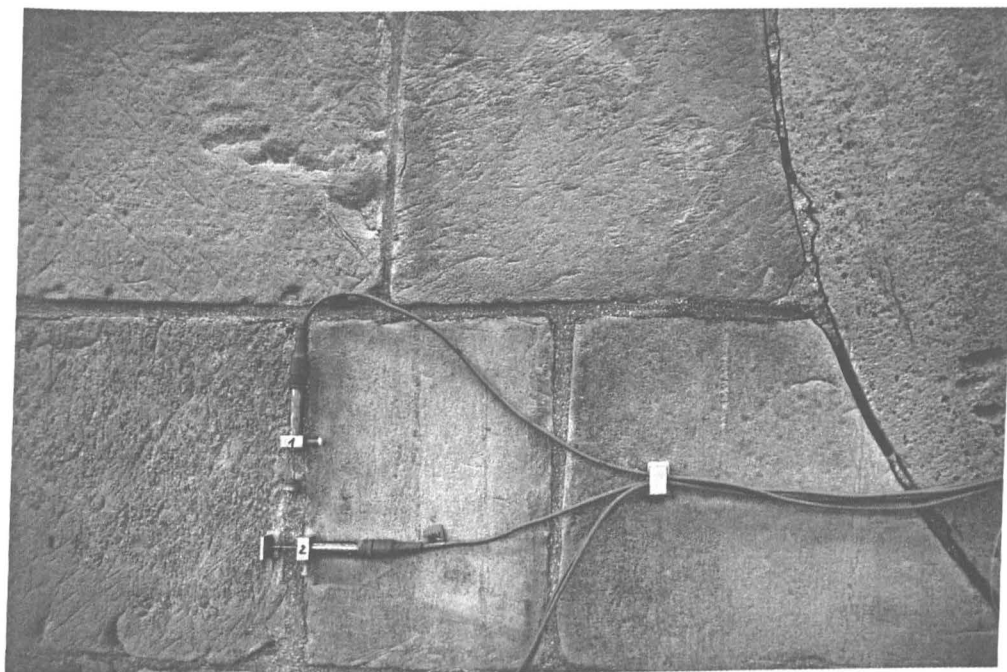
Abb. 4.9: Induktive Wegaufnehmer auf den Fugen

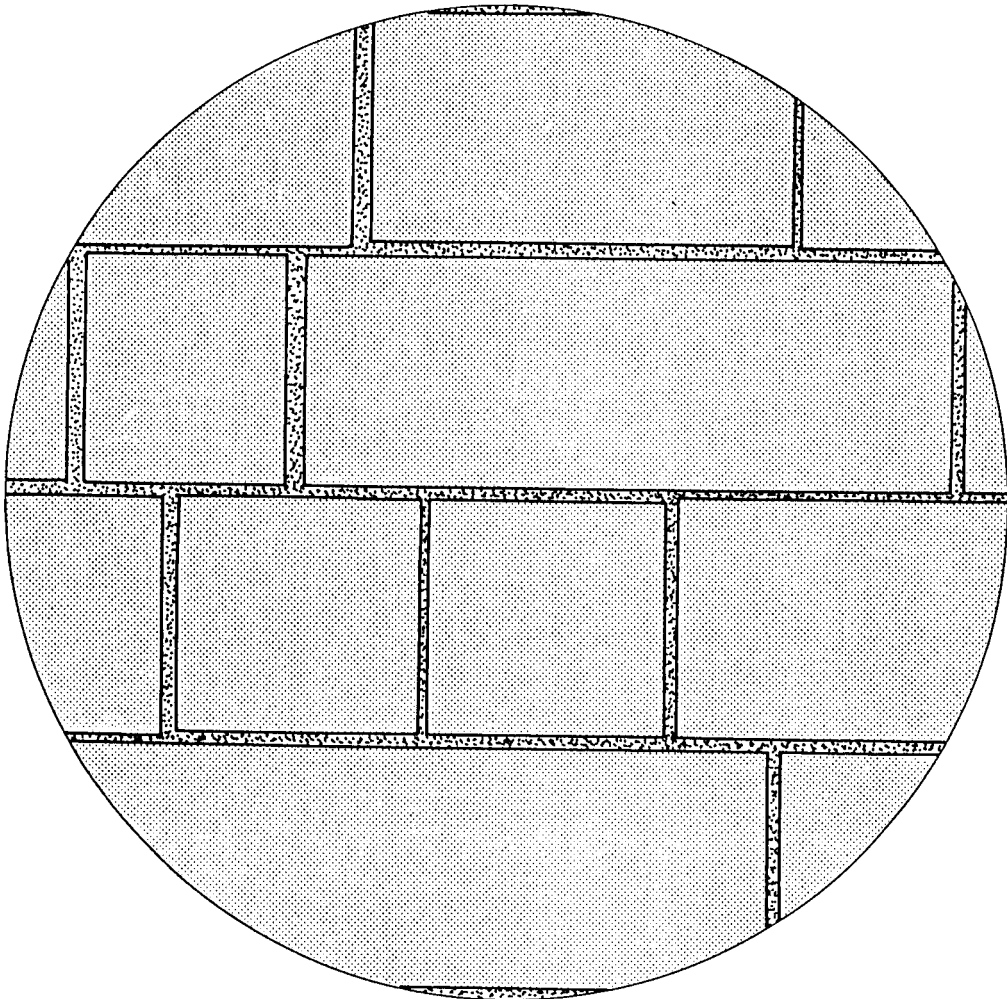
Abb. A.1: Detail A der Musterfläche: Fugengeometrie (1:10)
